# 大田原市指定天然記念物 「おかんじち川」のイトヨ

## イトヨ保全活動の取り組み

金田北部地域環境保全会

# 1 上流の湧水池における環境整備工事 (工期:平成21.5.29~6.11)

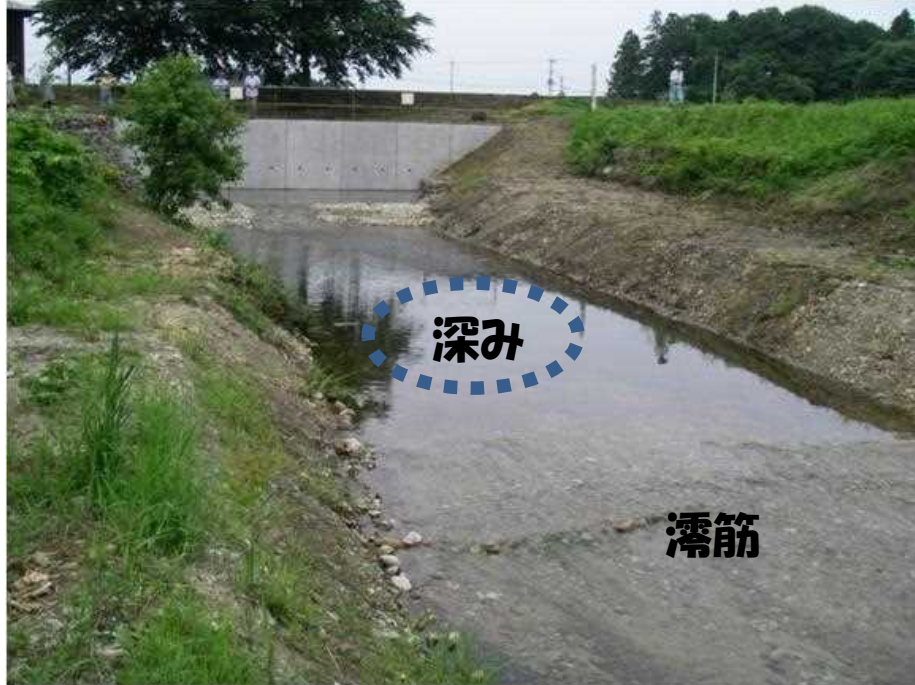
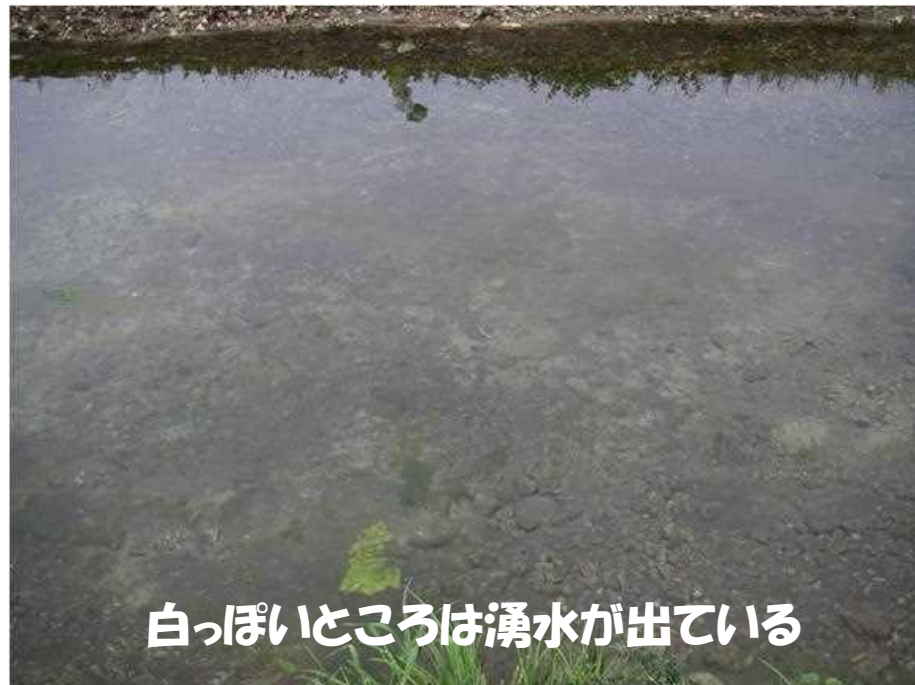
白っぽいところは湧水が出ている

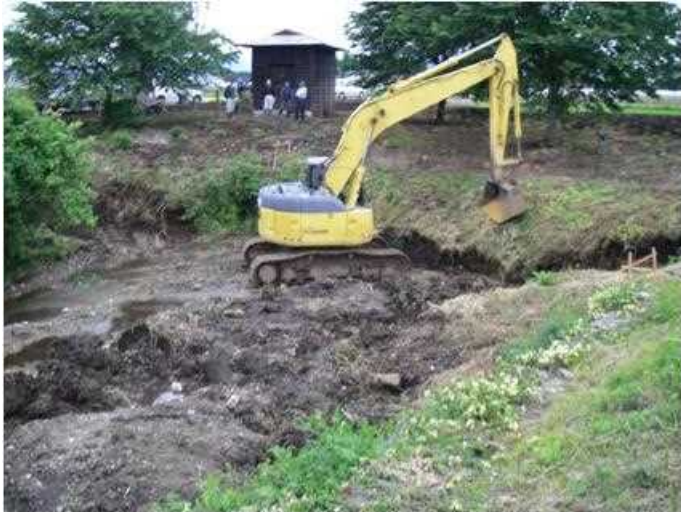
2009(平成21)年5月(工事中)

- ・工事終了から半年後(2009(平成21)年11月)にはミクリやバイカモ等の植生の回復が始まる  
→順調に回復

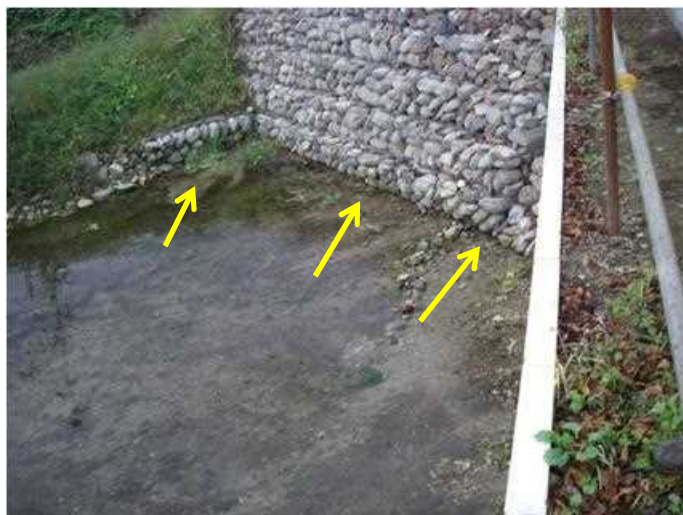
## (2)湧水量

植生・・・順調に回復  
湧水量・・・年間を通して確保  
イトヨの成長・・・順調  
成熟・・・順調  
繁殖・・・確認
